# エンジンやトランスミッションを修復する添加剤はありますか？

Q:エンジンやトランスミッションを修復する添加剤はありますか？

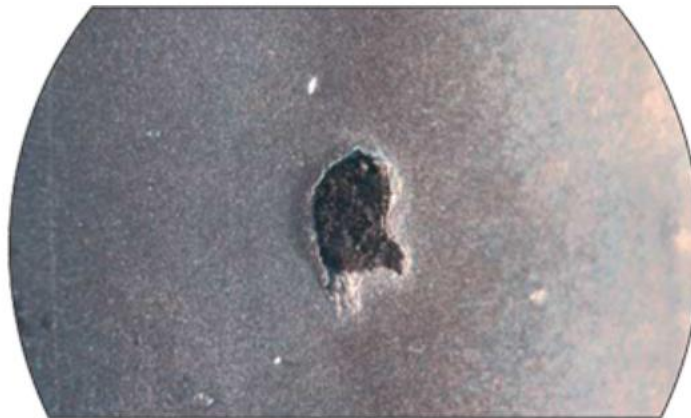
写真5。「XADO修復」グリース高負荷運転の15分後に、軸受の同じ部分。表面は滑らかでガラス質です。工場出荷時の研磨の痕跡が完全に消えてしまいました。まだクレーターの跡を見ることができますが、明確にバックアップピンホールを再構築、セラミック - 金属層の発生を確認することができます。

"金属が再構築したと、プロセスが非常に高速であるため、傷の輪郭が見えてたときの15分後には、表面に何が起こったのかを確認するテストを一時停止し、傷の具合を調査しました。特別な判別装置なしに、傷が大幅に減少していることを見ることができ、エッジのセラミック - 金属の蓄積が見られました。顕微鏡からの写真（写真5参照）私たちは細部の変化を調査しました。- 工場研磨の小さな痕跡は既に完全に消えてしまった、クレーターの縁に新コーティングの流入が確認できます。"
